Nordboerne i Vatnahverfi

Rapport om rekognoscering og opmåling af nordboruiner i Vatnahverfi
Sommeren 2005

Niels Algreen Møller & Christian Koch Madsen, Københavns Universitet

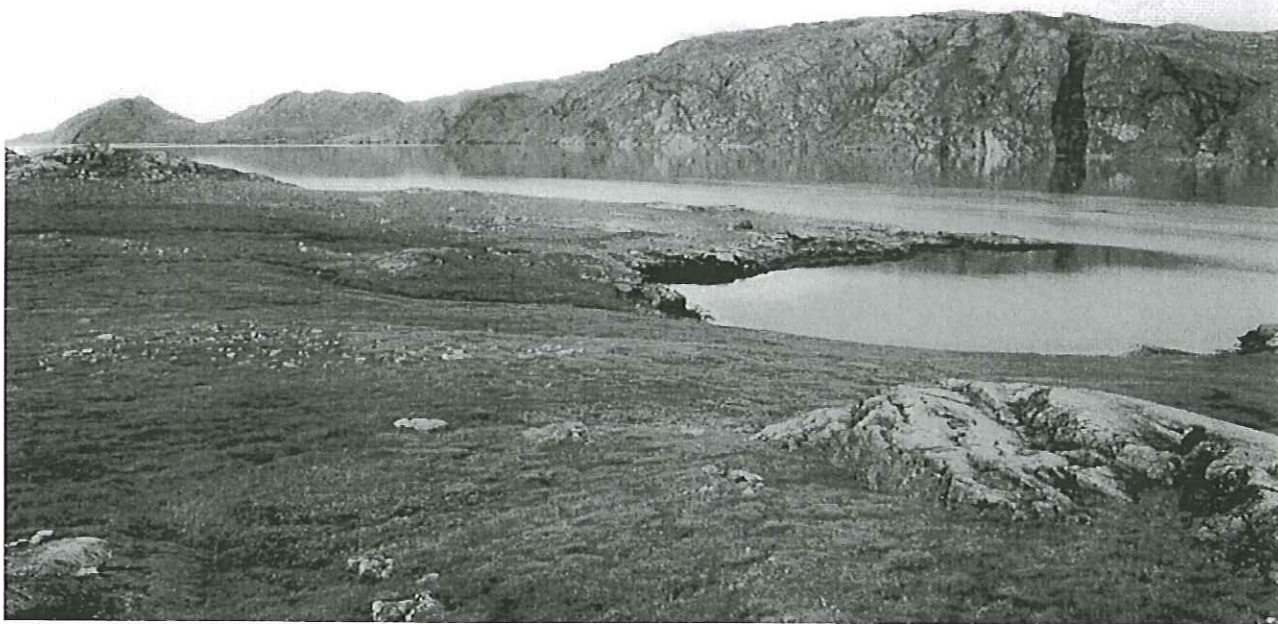
Boligtomten og den lille vig set fra nordøst

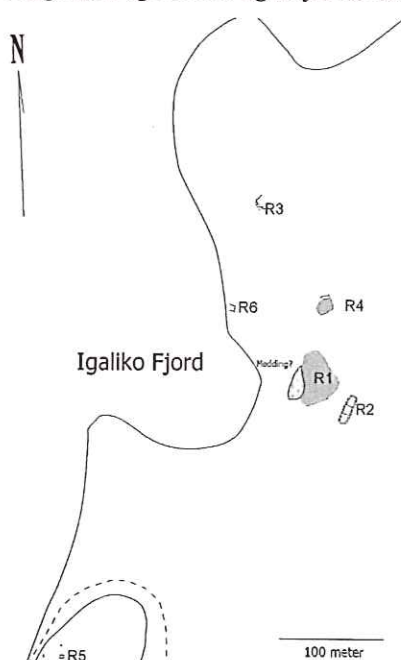
Ruin 1. Boligtomt.

Boligtomten måler 36 gange 52 meter. Den sten og tørveopbyggede tomt rejser sig op mod 2 meter over omgivelserne. Tomtens afgrænsning til det omgivende terræn er meget tydelig. Der anes adskillige udflydende rum i tomten. Tomten er bevokset med græs, pil, løvfod, blåkløkke og ranunkel. Vest for tomten ligger et mindre område med en frodig bevoksning, som sandsynligvis markerer møddingen.

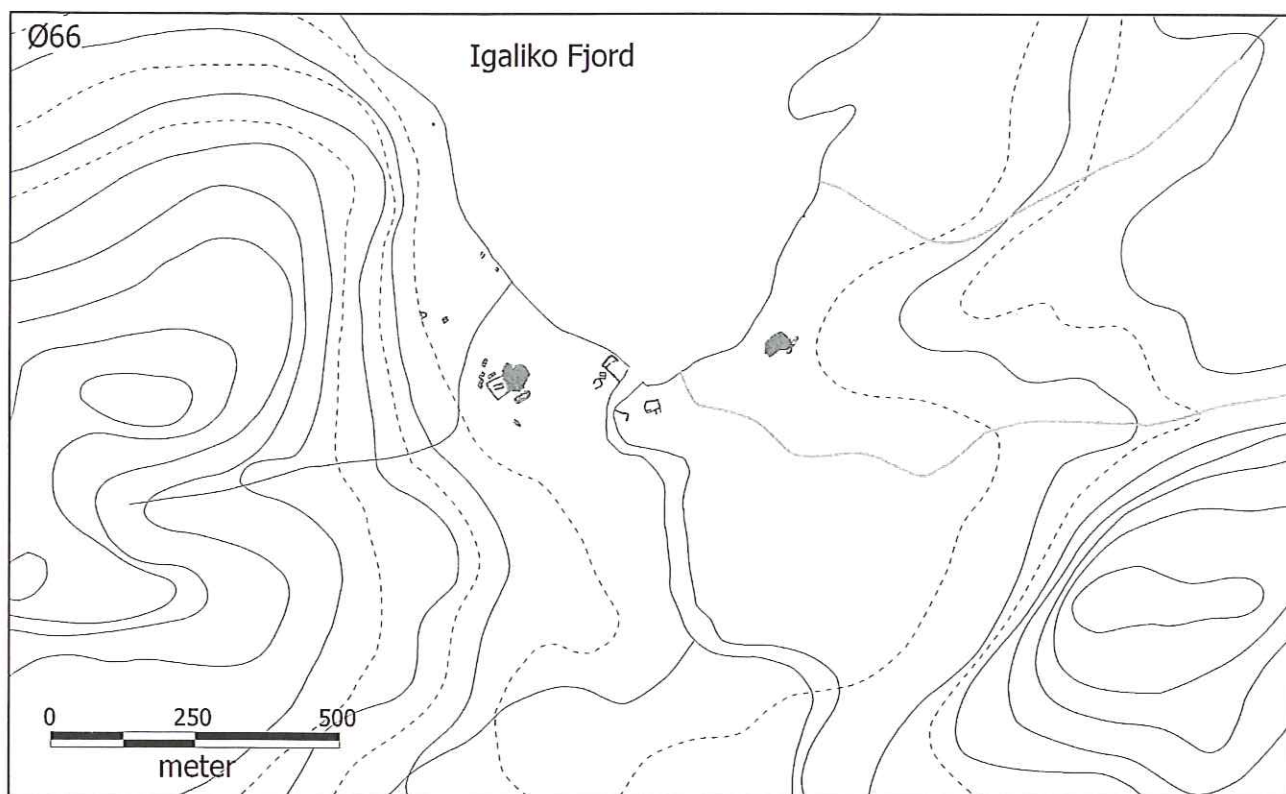
Ruin 1. Opbevaringshus.

Lille solidt bygget stentomt. Hovedsageligt opbygget af flade stenfliser. Huset er delvist nedrevet og mange af stenene er blevet brugt til at opføre et hus til fåreholderen i nyere tid. En vej, der fører ned til de nuværende fåreholderes opankringsplads har skåret den vestlige ende af huset.

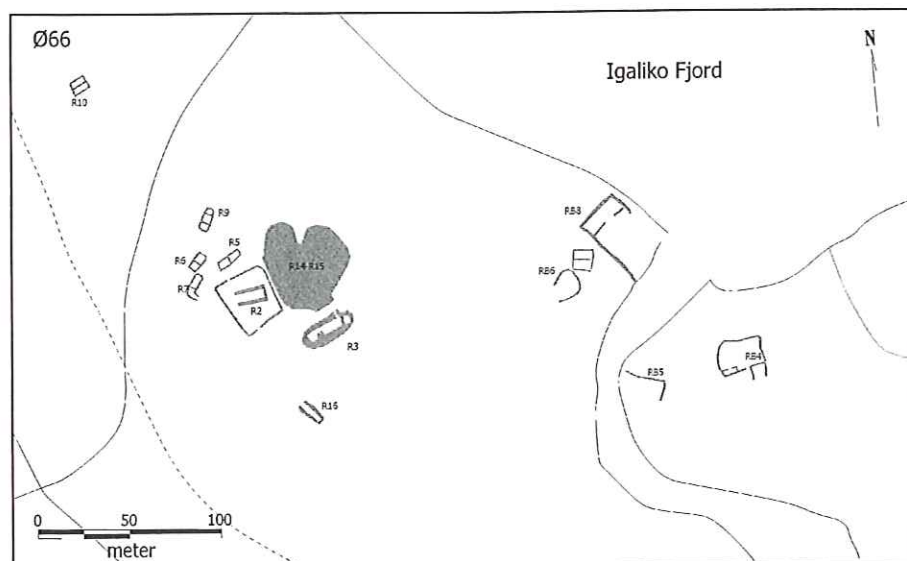
Ruin 7. Økonomibygning.

Velbevaret tomt af sten og tørv. Tomten er bevokset med græs. Den måler 13 gange 4 meter. I tomtens sydøstre hjørne er anlagt et vindfang på omkring 2,6 meters længde i forbindelse med indgangen.

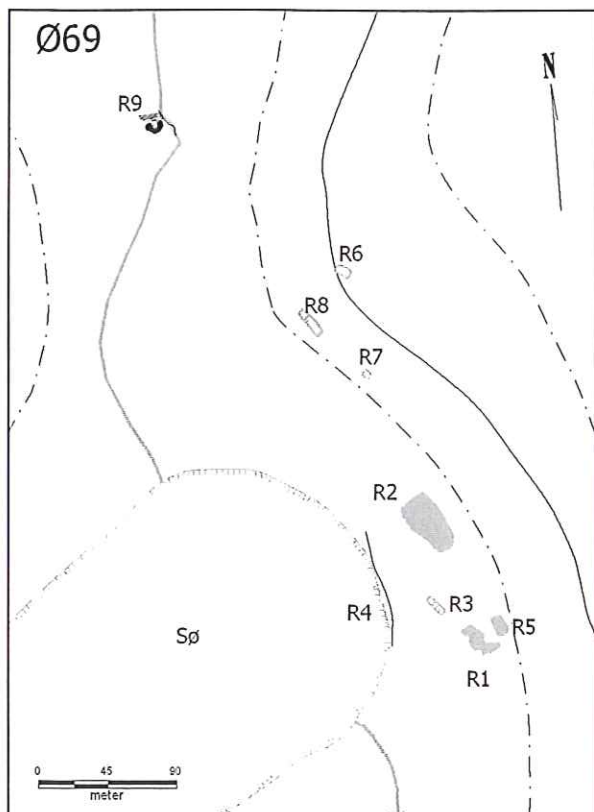
Ruin 7. Nedgravet økonomibygning.

Lille nedgravet tomt med svagt forhøjede mure. Tomten måler 5,5 gange 4 meter og er o. 50 cm under terræn. Der er formodentlig udgang i sydsiden.

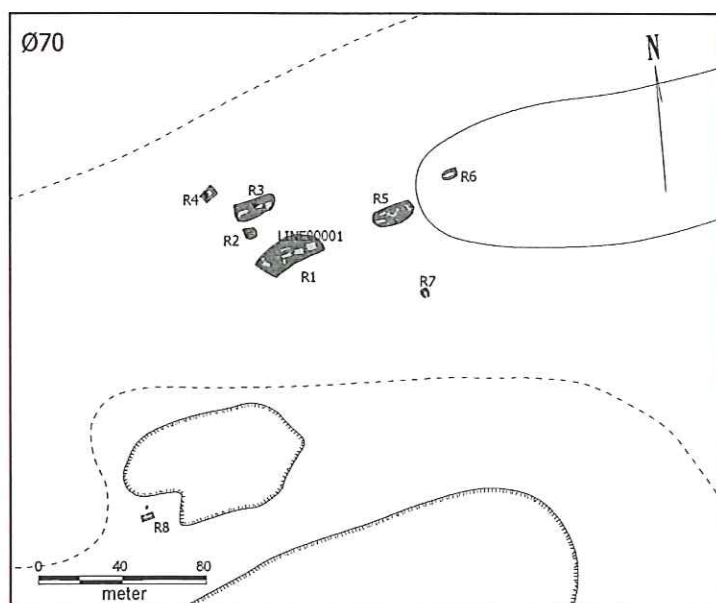
Ruin 3. Økonomibygning med tre rum.

Aflang økonomibygning på 21 meters længde og 8,7 meters bredde. Bygningen er opdelt i tre rum med to forskellige indgange. De udflydende mure er opbygget af sten og tørv, og er op mod 1 meter høje og 80 cm brede. Tomten er bevokset med græs og lidt pil.

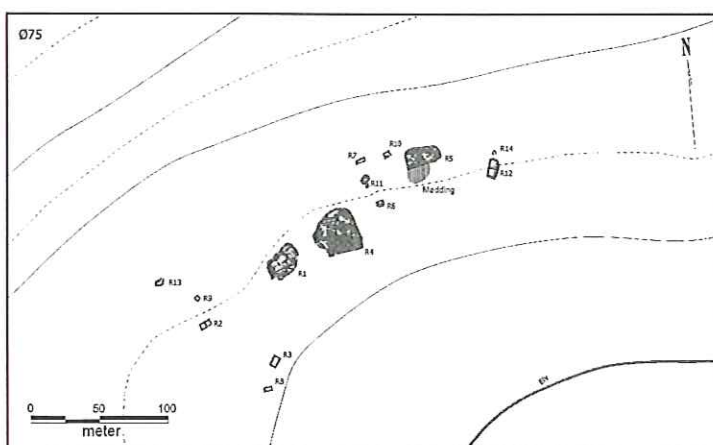
Ruin 2. Lille delvist nedgravet hus.

Huset er ca. 8 m langt og 3,9 m bredt. Huset er gravet delvist ned i en skråning. Murene rejser sig i 60 cm over terræn.. Murene er omkring 50 cm tykke og opbygget af meget store stenblokke. Tomten opdeles på midten af et murforløb tværs igennem tomten. Tomten er bevokset med græs og lidt pil.

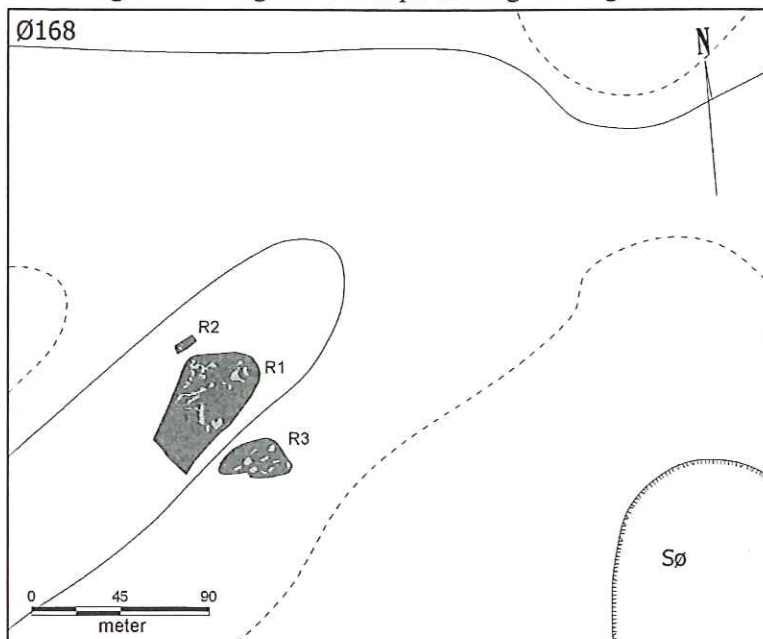
Ruin 2. Mindre økonomibygning.

Formodet mindre stald på 11 meters længde og 4,7 meters bredde. Tomten er delvist nedgravet i en højderyg. Den har meget udflydende mure af sten og tørv. Murene rejser sig o. 40 cm over tomstens bund. Der går en skillemur midt igennem tomten og mod vest findes en udgang i det nordlige rum. Tomten er bevokset med græs og blåklokke.

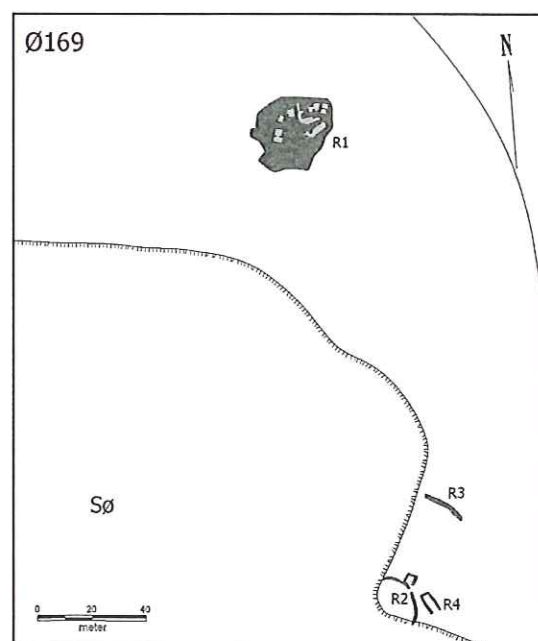
Ruin 4. Økonomibygning.

Mindre bygningsrest på omkring 5 meters bredde og 15 meters længde. Bevokset med pilekrat.

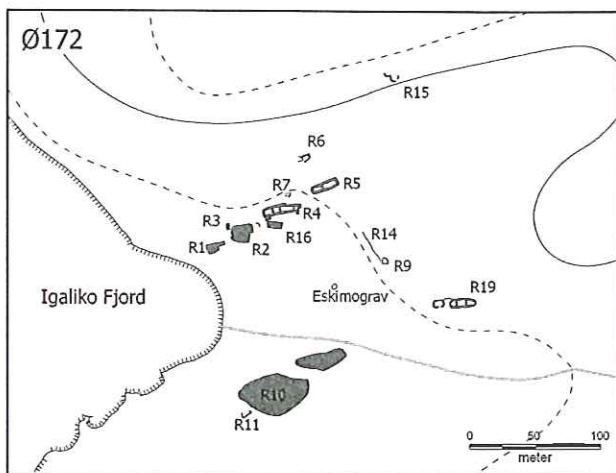
Ruin 16. Mindre meget udflydende boligtomt.

Tomten rejser sig meget svagt i terrænet (under 0,5 m) med svage antydninger af murforløb og enkelte hulninger som spor efter rum. Tomten er bevokset med græs og ranunkel og adskiller sig klart fra det omgivende terræn ved ikke at være bevokset med pil. Tomten måler ca. 11 meter i længden og 5 meter i bredden.

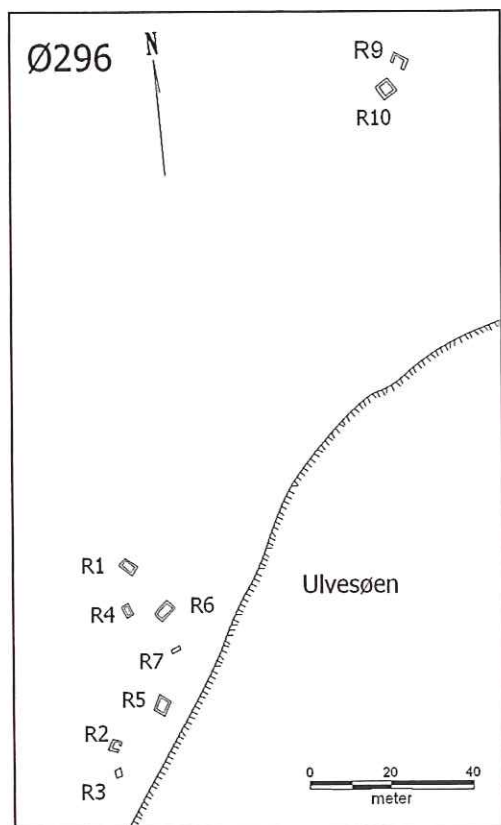
Ruin 2. Lille økonomibygning.

Lille økonomibygning med stenvægge. Ruinen måler indvendigt ca. 1,5 gange 2 meter.

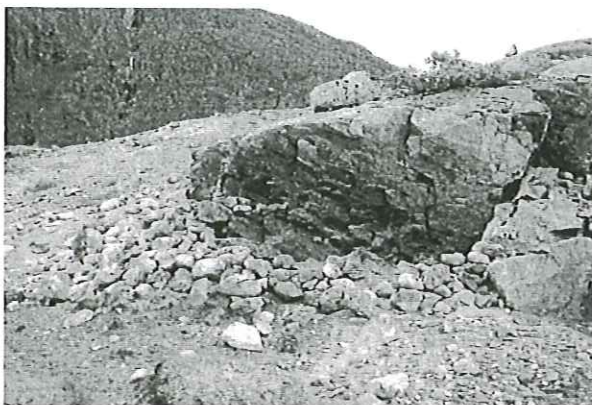
Ruin fra Ruingruppe 05-02 i sandet

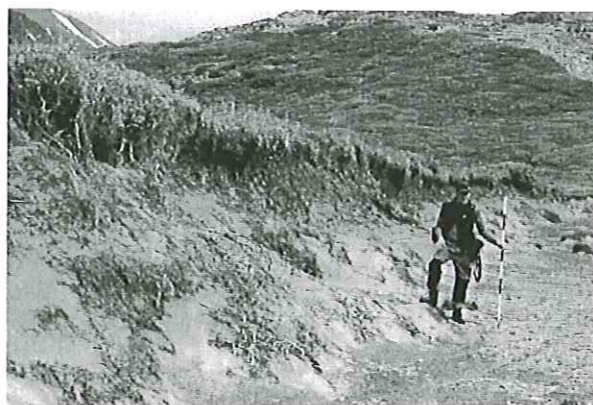
Rofabarde på sandsletten
